EPMA、SEM等を用いた歴史的建造物の評価

事例2 柱の金色装飾の解析

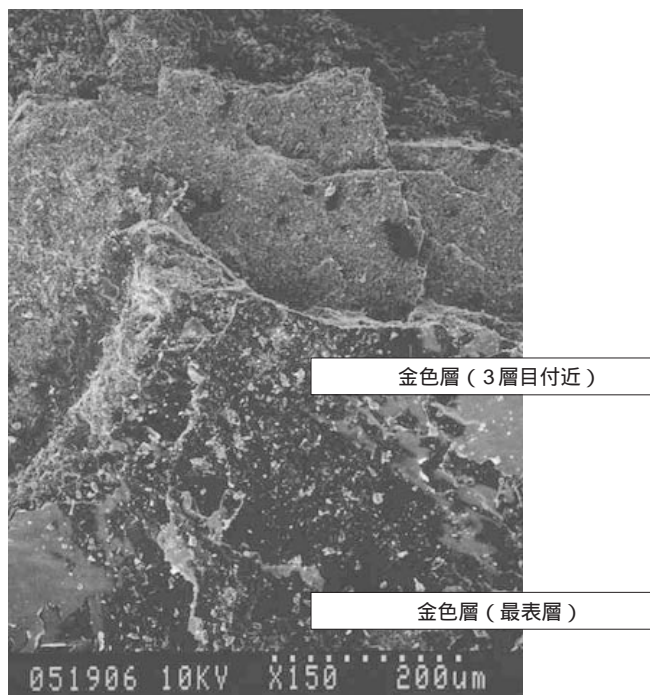
図1 装飾部分のFE-SEM像

試料の光学顕微鏡観察、FE-SEM観察を行ったところ、最表層および3層目付近に金色層が確認されました。（図1参照）

そこで、表面装飾に関する調査を実施するとともに、EPMA元素分析法にて各層を分析しました。その結果、3層目付近の金色層に金が使用されており、最表層は金色に観察されましたが、真鍮（銅亜鉛合金）が使用されていたことが判明しました。（表2参照）

このことから、最表層の真鍮は後年に追加されたものであり、建築当初には金装飾が施されていたものと推察されました。
