Technical News

TN440

●Li イオンニ次電池 (正極活物質の劣化構造評価)

Degradation Analysis of Positive electrode Active Material for Lithium-ion Batteries by TEM

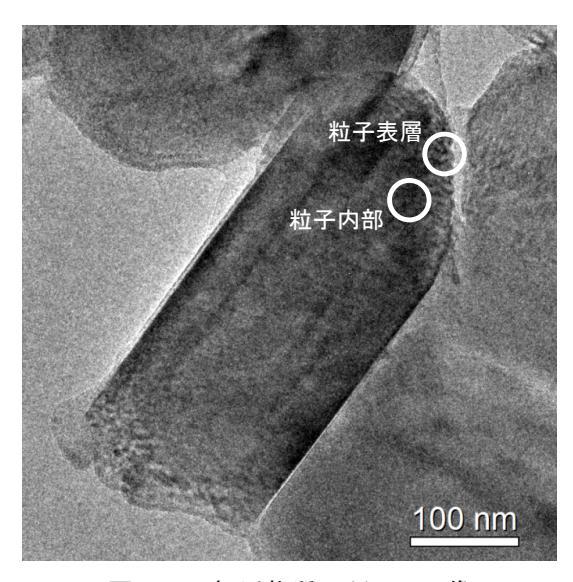
図1 正極活物質の断面TEM像

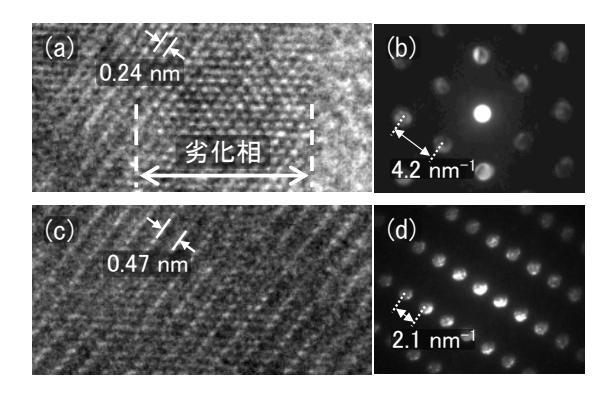
粒子内部の電子線回折図形(図2(d))では回折斑点が斜 め方向に密に並んでおり、リチウム(Li)層とニッケル(Ni) + コバルト(Co) + アルミニウム(AI)層が0.47 nmの(003) 面間隔で交互に積層する、NCA本来の層状岩塩構造であるこ とが示されています。一方、粒子表層の電子線回折図形(図 2(b))では密な回折パターンが観察されず、Li層・(Ni+Co + AI)層の規則周期構造が完全に失われていることが分かり ました。粒子表層の高分解能 TEM 像(図2(a))からは、こ の劣化相の厚さがおよそ数 nm であることが分かります。

図 2 粒子表層の(a)HRTEM像、(b)電子線回折図形、 粒子内部の(c)HRTEM像、(d)電子線回折図形

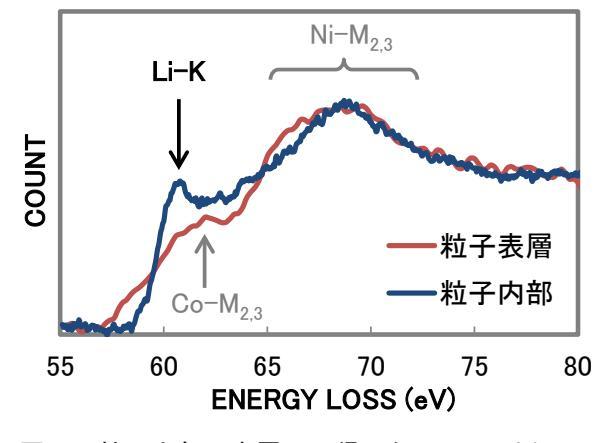
粒子の表層・内部でEELSスペクトルを取得した結果(図3)、 粒子表層からはLiのK殻吸収端が検出されませんでした。さら に、NiとCoの価数の低下、酸素(O)の相対濃度の低下など が別の測定データによって確認されたことから、この活物質 粒子の表層では充放電サイクル中にLiのインターカレーショ ンが阻害され、酸化ニッケル(NiO)型の岩塩構造が形成さ れたと推測されました。

図3 粒子内部・表層で取得したEELSスペクトル
