●Li イオン二次電池（電極反応分布の *in situ* 断面観察） —Ⅲ. 安全性向上へ向けたLi デンドライト発生過程の解析—

TN424

Analysis of Li Dendrite Deposition Process toward Safety Improvement of Li-ion Batteries

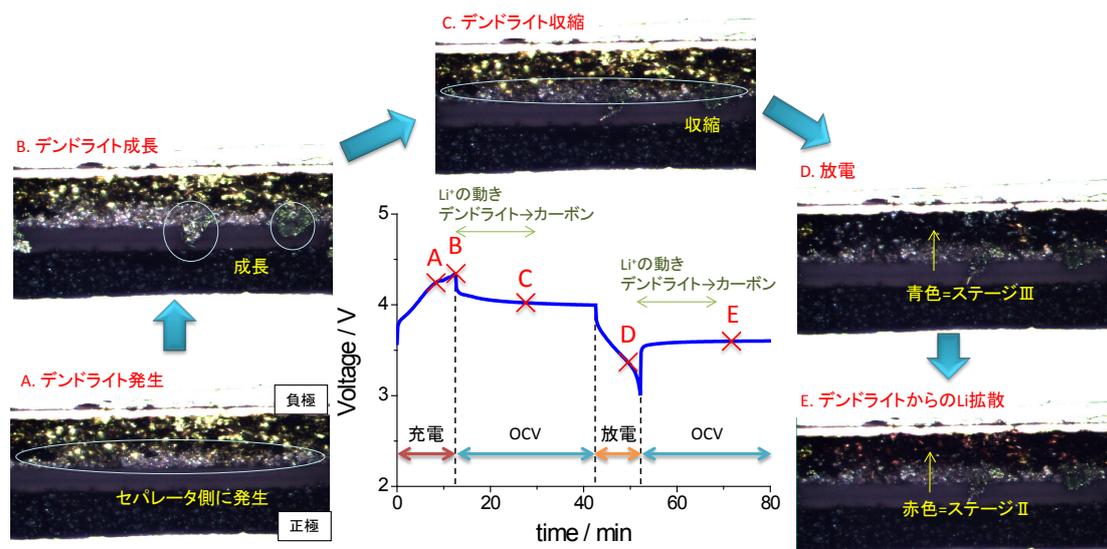
【注】充放電曲線中のA~Eは観察像と対応している。

図 観察セルを用いた充放電曲線と観察像

密閉された観察セル中で LIB を作製し、過充電させ負極(カーボン)から金属Liが析出する様子を断面から *in situ* 観察しました。充電を開始し 4.2 V を超えた付近から負極にLi デンドライトが発生し始めました(図 A)。その後、高電圧になるにつれてデンドライトが成長し(図 B)、充電を止めると収縮しました(図 C)。これは金属Liから負極へとLiが拡散しているためと考えられます。放電を始めると負極活物質がステージ I (LiC_6 ; 金色)からステージIII(LiC_{18} ; 青色)へと変化する様子が観測されました。しかしながら放電を止めると再びLi デンドライトからLiが供給され負極活物質はステージII (LiC_{12} ; 赤色)へと変化しました。

Li デンドライトの動的挙動は本手法のような *in situ* 分析によって可能となります。本実験で観測されたデンドライトで最も危険な状態(図 B)は、電池を解体してから分析しようとする、すでに収縮した図 C の状態になってしまい電池の危険性を過小評価してしまう恐れがあります。本実験により電池の安全性評価における *in situ* 分析の重要性が示されました。
